# FAÇADES e RAVALEMENTS

## FICHE HISTORIQUE, DESCRIPTIVE & ARCHITECTURALE

HÔTEL PARTICULIER

52,  
RUE DE  
TURENNE  
PARIS IIIe

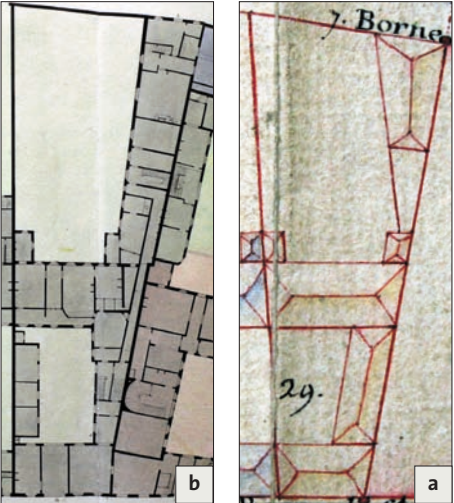
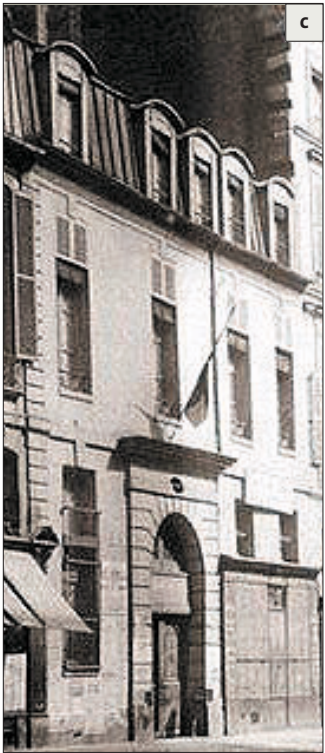
**a** - « Terrier de la rue Saint-Louis à Paris et les environs en 1744 », Archives nationales, S 2284A.  
**b** - Plan cadastral du "Quartier du Marais, îlot n°30", s.d. [1832-1835], Archives nationales, Cartes et Plans, F°87.  
**c** - Eugène Atget, 1901, Bibliothèque Nationale de France, Cabinet des Estampes, Va 2449, cliché BNF H 27547.

Comme le montre la photographie d'Eugène Atget prise en 1901, le rez-de-chaussée des deux travées les plus au Nord était occupé par une boutique fermée d'une devanture en menuiserie. L'installation de cette boutique date vraisemblablement du milieu du XIXe siècle. Dans les années 1870-1890, il s'agissait d'une épicerie, en 1915 d'une pharmacie, dans les années 1930 d'un marchand de jouets.

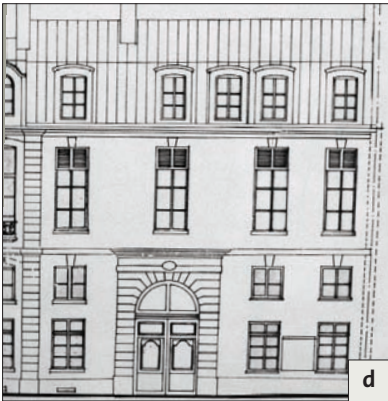
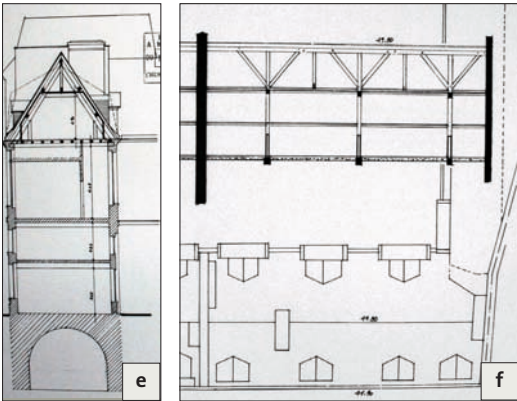
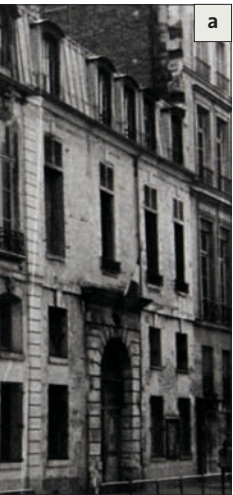
L'état actuel de cette façade résulte de la campagne de restauration réalisée de 1985 à 1995 par l'administration des Monuments Historiques. À cette époque, la façade ne comportait plus comme ornementation que les clefs pendantes. Le surplus –chambranles, bandeau, appuis, pilastres à refends– a été sculpté lors de cette campagne de travaux, mais les rapports ne précisent pas s'il s'agit d'une reconstitution archéologique ou d'une reproduction de la modénature de la façade sur la cour. En mai 1985, Bernard Fonquernie, Architecte en Chef des Monuments Historiques, notait que « *cette façade a été bâchée et sa modénature malencontreusement aplanie par un ravalement au plâtre. Ses dispositions anciennes se retrouvent sur la façade sur cour. La simplicité et la qualité de la modénature favorisent l'idée d'un rétablissement des chambranles, corniche, bandeau, hauteurs d'appui sur la façade sur rue* ». Ce rétablissement a été complété par le remplacement des lucarnes à croupe par des lucarnes à fronton triangulaire et la modification de la charpente et de la couverture.

- La façade avant et après les travaux de restauration, *Commission du Vieux Paris, Casier archéologique, Ile-95* :  
**a** - 5 août 1985.  
**b** - 5 août 1985.  
**c** - 22 janvier 1991.  
- Jean-Louis Hannebert, architecte, juin 1985 Archives de Paris, versement 1534V, article 929:  
**d** - « Élévation sur la rue de Turenne. État existant ».  
**e** - « Coupes transversales ».  
**f** - « Plan des toitures. Coupe longitudinale ».
